PROGETTO MOBAS 4.0

Mobilità sOstenibile in BASilicata 4.0

Deliverable 5.8

“Report sulle verifiche sperimentali svolte”

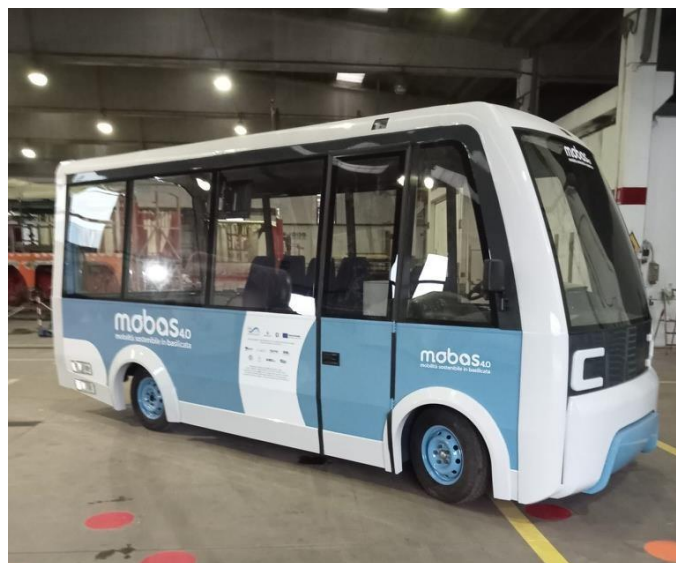
In primo luogo, sono state effettuate delle verifiche sul telaio a valle delle sollecitazioni subite durante i test di marcia. I test sono stati avviati ben prima del completamento del montaggio del *powertrain*, trainando il bus a pieno carico e misurando le deformazioni del telaio; le verifiche sono state tutte superate senza che si siano registrate variazioni delle geometrie e deformazioni.

Figura 1. Verifiche di integrazione sul telaio del veicolo della carrozzeria realizzata in tubolari di acciaio a sezione rettangolare.

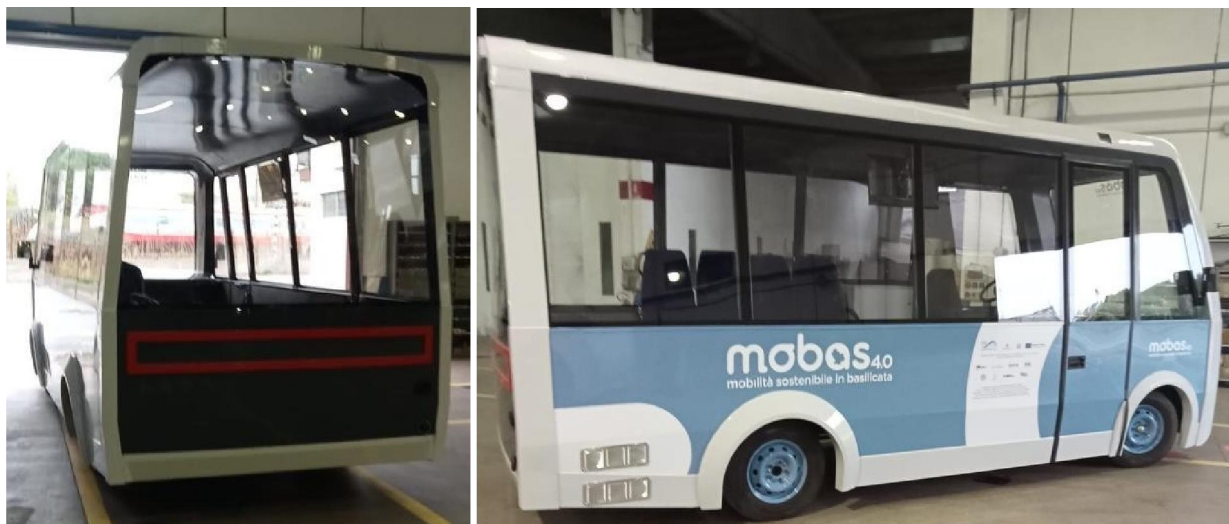
Figura 2. Verifiche di integrazione sella carrozzeria del veicolo realizzata in stampa 3D.

I test sono stati realizzati con l'obiettivo di verificare la tenuta degli ancoraggi e delle parti di materiale plastico più sollecitate durante la marcia. Sebbene i percorsi di prova non risultassero particolarmente accidentati, le sollecitazioni prodotte non hanno evidenziato particolari criticità, portando a un risultato positivo del test per quel che riguarda questo particolare aspetto.

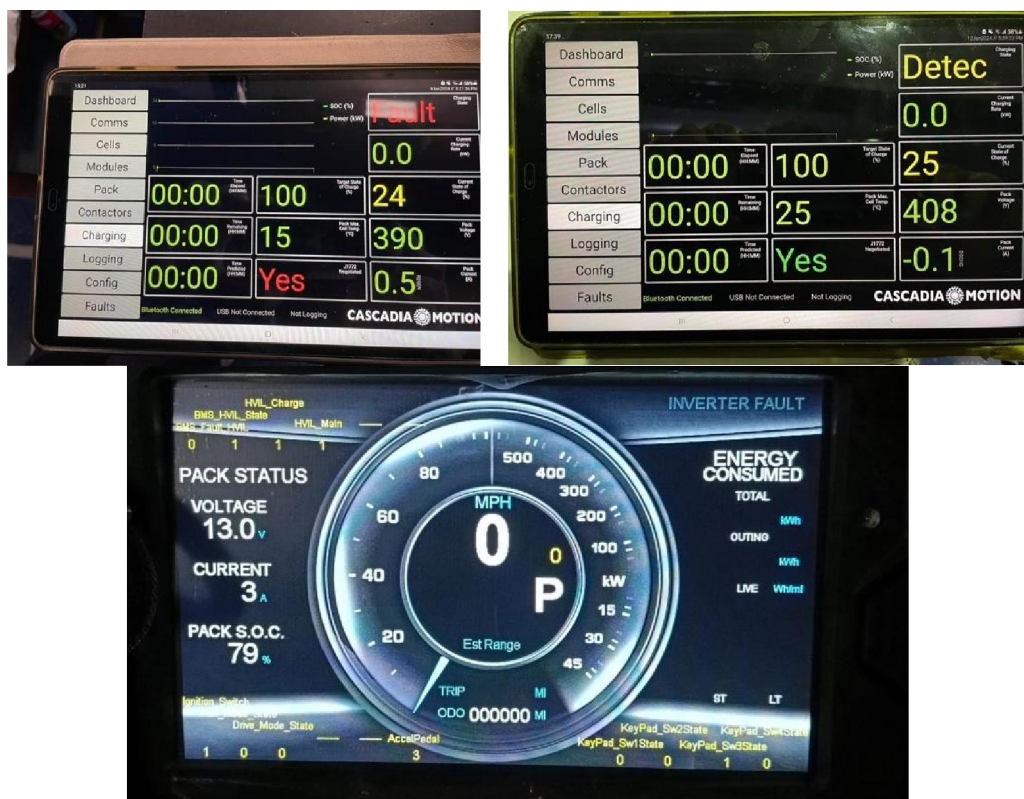
Proprio sull'OBC si sono concentrate alcune azioni di verifica, con l'obiettivo, raggiunto, di testare la compatibilità sia agli standard di ricarica USA SAE J1772, sia allo standard IEC 62196, utilizzato in particolare in Europa.

Figura 4. Test sul sistema di batterie della fase di carica con l'OBC installato a bordo: in evidenza una ricarica dal 24% al 79% del SOC

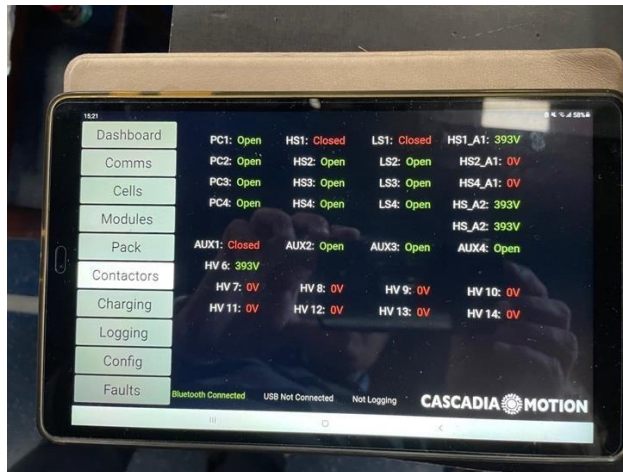
Sono state effettuate anche le verifiche sul sistema di connettori che automaticamente riconfigura i circuiti elettrici di bordo a seconda che il bus sia in fase di carica (modalità individuata dalla presenza di un plug di tipo Mennekes - standard IEC 62196-2 Tipo 2 utilizzato in Europa utilizzato per il prototipo di MOBAS 4.0), sia in fase di trazione o di *idle*.

Figura 5. Verifiche sul sistema di alimentazione del bus e sulla corretta esecuzione delle sequenze di riconfigurazione dei circuiti.

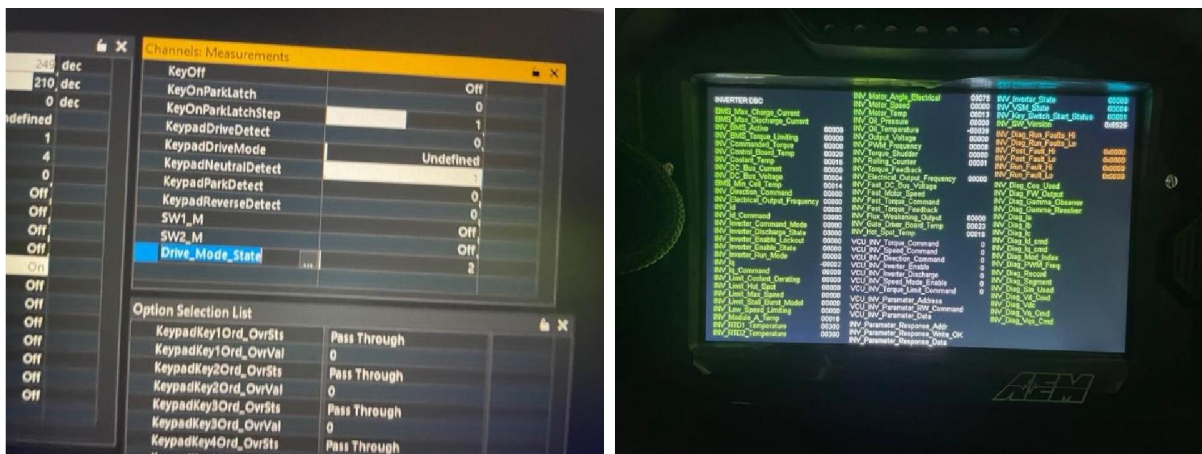
Sono state poi effettuate le verifiche di corretto funzionamento dell'inverter e di tutto il sistema. Oltre alla verifica del movimento, si è ottenuto anche un riscontro strumentale, come evidenziato in figura.

Figura 8. Verifiche ricezione dei comandi da parte dell'inverter

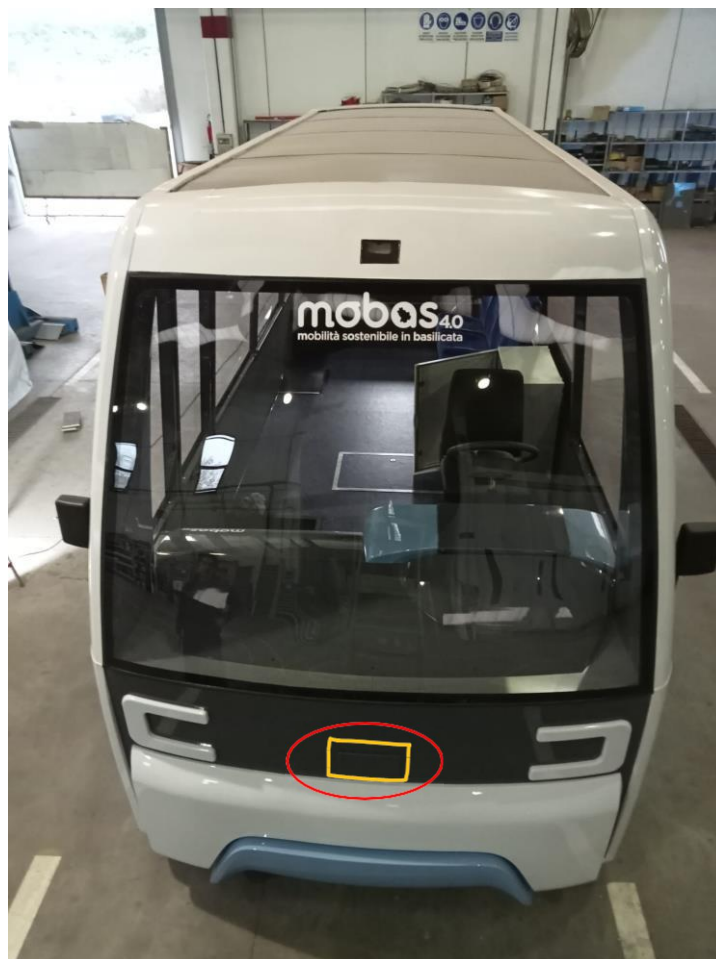
Figura 9. Test sistema di sistema radar per guida autonoma

Con riferimento al sistema radar realizzato da DIGIMAT per la guida autonoma, questo è stato installato nel frontale del veicolo, evidenziato nella foto precedente dal cerchio rosso, coperto da una flangia in materiale plastico (evidenziata in giallo nella stessa foto) ottenuta con procedimento di stampa 3D da PLASTICFORM, come il resto della carrozzeria del bus. Nella fase di test sono stati verificati i livelli di attenuazione della copertura evidenziando valori pressoché nulli, dello stesso livello della risoluzione del sistema di misura, in perfetta coincidenza con quanto atteso dalla fase di progetto. Oltre alle verifiche elettriche e dati tra gli apparati che costituiscono il sistema radar per guida autonoma, sono state realizzate le verifiche funzionali del sistema. Tutte le verifiche sono state realizzate da DIGIMAT; per quel che concerne la verifica delle connessioni elettriche DIGIMAT è stata supportata dal Consorzio TRAIN. Tutte le verifiche hanno dato esito positivo.

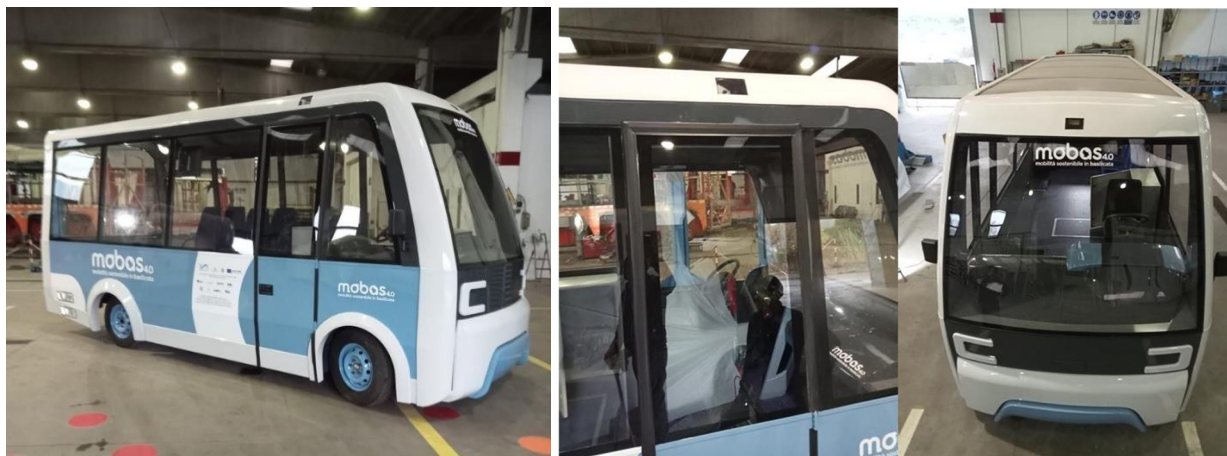
Con riferimento alla attività di verifica dei sottosistemi installati da LUXANT, analogamente a quanto realizzato con DIGIMAT, una prima attività di verifica *hardware* (connessione elettrica e dati) è stata realizzata in collaborazione con il Consorzio TRAIN, mentre le verifiche funzionali sono state realizzate direttamente dal soggetto beneficiario e partner LUXANT. Tuttle le attività di verifica per i sottosistemi sviluppati e installati da LUXANT sono state realizzate e superate.

Figura 10. Verifica sottosistemi sviluppati e installati da Luxant.
